## 自然和人為因子對南投縣和社溪流域之邊坡崩壞的影響

## 摘要

# Natural and human-induced factors on slope failures in the Hoshe Basin, Chenyulan River, Nantou County

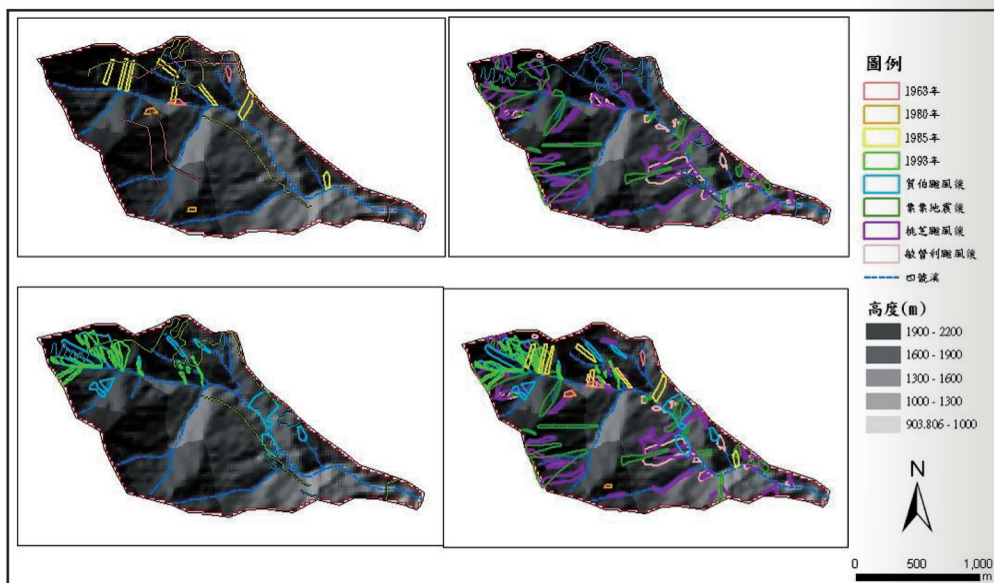
圖2、四號溪各年度崩塌分布與道路疊合圖

在1985年以前，崩塌零星且隨機發生在邊坡上。1985年，北面邊坡發生數個溝狀的崩塌，1993年崩塌集中在源頭區與北岸邊坡。1996年賀伯颱風後則在源頭和北邊坡新增幾個崩塌，1993年的崩塌在1996年時部分已消失。1999年的集集地震和2001年的桃芝颱風，除了之前發生在北邊坡的崩塌在發生崩塌外，首次在南邊坡稜線及河岸邊附近判讀出新增的崩塌。2004年的敏督利颱風的崩塌多發生在河岸邊，發生在邊坡上的崩塌數量很有限，之前的崩塌位置多已恢復。此外，四號溪在1996年、2001年、2004年的航照中，可判讀出谷口處有土石堆積的扇狀地，掩沒了匯流口過去較低位扇狀地附近的農地（圖2）。

由圖2 - 4中可知，三個次流域1963年與1980年的崩塌分布零星，也看不出有重複或集中的現象。崩塌密度普遍較後續事件低，表示本研究區在1980年代尚屬安定，尤以四號溪最為明顯。1985年各次流域的崩塌分布明顯變多，崩塌密度的數值也一致上揚，三個支流都有外力的影響，也就是道路的修築。新中橫公路通過頭坑溪的下游與出水溪的上游，在開挖的同時，於下邊坡傾倒大量的工程棄土，使得這兩個次流域的邊坡有大面積的土石裸露區域（圖3 - 4）。新中橫於出水溪流域上游經過的路段很長，棄土面積明顯，崩塌密度增加的幅度最高。四號溪新中橫僅通過最下游的部分，影響不明顯，但同時期四號溪北岸卻有一般道路的修築，由北側的三號溪向南延伸，進入四號溪後一路向四號溪的上游修築，沿線出現多條大小不等的山崩溝與崩塌。與四號溪1985年以前的崩塌分布互相比較，崩塌密度的明顯上升說明了道路的修築的確影響了四號溪的邊坡穩定度，在過去很少崩塌的四號溪造成一定的影響。出水溪和四號溪在1993年的崩塌多還是沿著新中橫與一般道路分布。但因為新中橫的棄土部分已被草覆蓋，所以崩塌密度的數值都有下降；四號溪的崩塌仍有多處沿道路新增，崩塌密度反而上升。1996年賀伯颱風發生，根據內茅埔雨量站的累積雨量顯示，賀伯颱風是近五十年來最大的一次風災。出水溪和頭坑溪原本的棄土堆又再次發生崩塌，出水溪原本只在下邊坡的棄土崩塌連帶影響上邊坡的不穩定，反而使得崩塌擴大。崩塌密度的數值明顯上升。由此可知新中橫的棄土對頭坑溪與出水溪的邊坡穩定的影響。此後的三年間並沒有大規模的颱風發生，所以大部分的崩塌都被草或新生林木覆蓋。

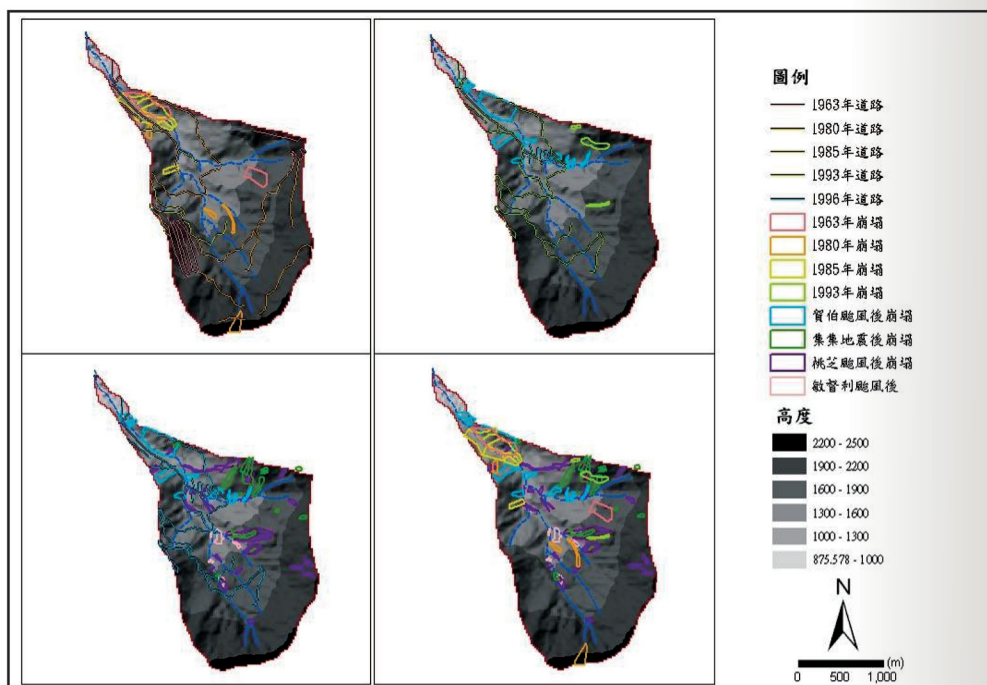
圖3、頭坑溪各年度崩塌分布與道路疊合圖

較為大面積的裸露地，由於其形狀規則，判斷應非崩塌，且1980年就已消失，並未計算在崩塌數據中。1980及1985年河道下游邊坡有重複的崩塌，中上游的崩塌分布零星且隨機。1993年下游的崩塌沒有再發生，中上游崩塌也是出現在之前未發生的區位。1996年賀伯颱風發生後，在1980年代出現的下游崩塌重新發生崩塌，其他崩塌都發生在中游區段，與之前的崩塌重複程度低。1999年的集集地震崩塌多發生在流域東北向的邊坡上，2001年桃芝颱風的崩塌與集集地震的崩塌位置重複，且在中上游河岸及稜線新增數個崩塌。2004年的敏督利颱風所判讀出的崩塌發生區位與前幾次事件不盡相同，且都是河岸侵蝕為主。

整體而言，下游出谷口以上的河岸崩塌重複性較高，中上游的崩塌分布零星且隨機，僅集集地震與桃芝颱風的重複性較高。此外，1996年及2001年都有在高位扇階之下的匯流口判讀出扇狀地（圖3）。

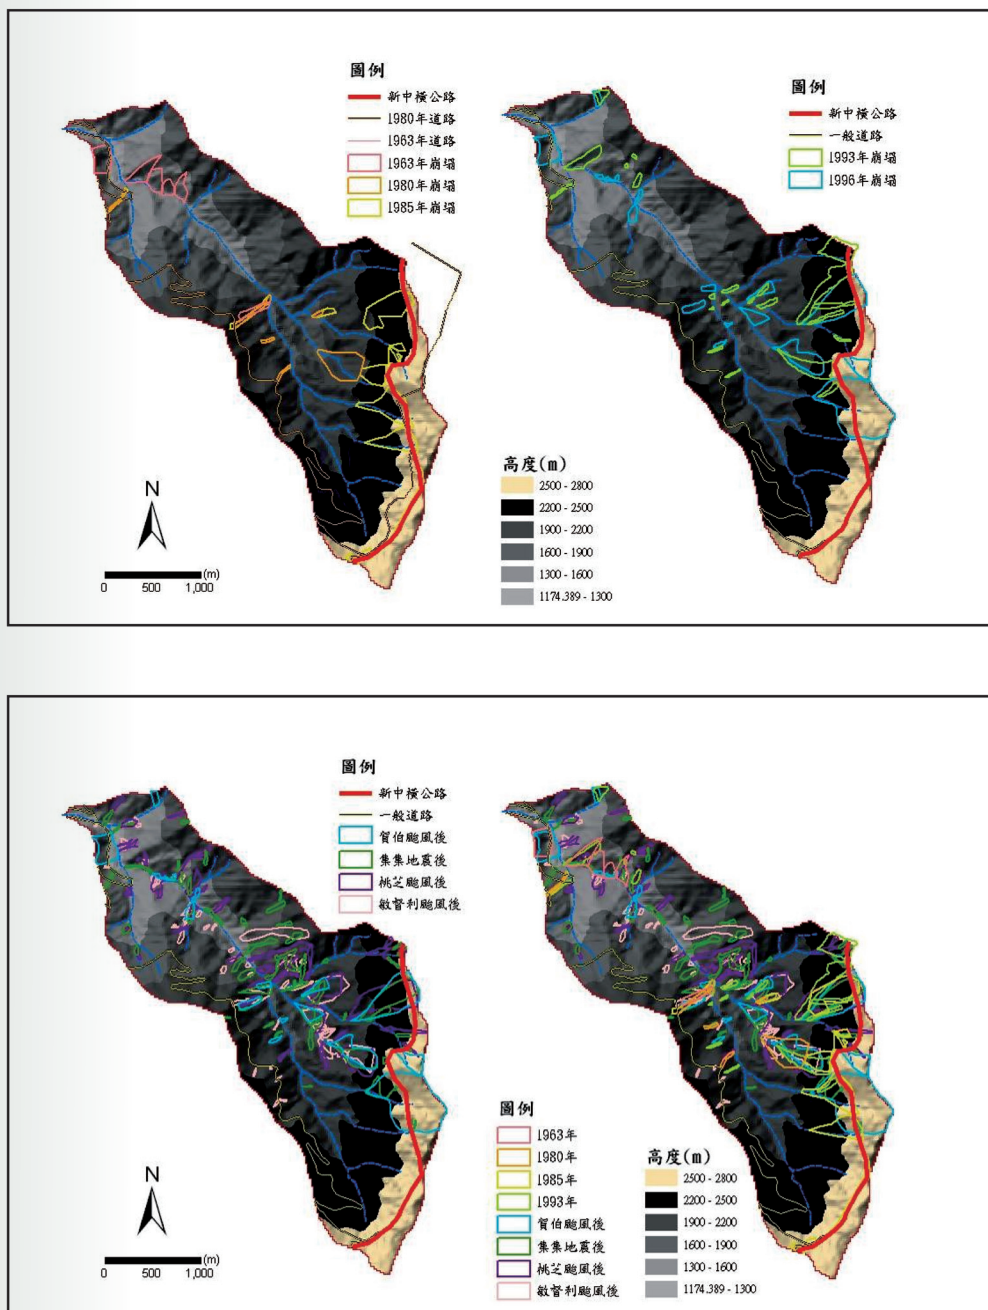
圖4、出水溪各年度崩塌分布與道路疊合圖

出水溪1963年判讀的崩塌集中在下游部分，1980年的崩塌主要為山崩溝的形式，上游則有一個較大的底岩崩塌。1985年的崩塌區域多集中在上游稜線區位。1993年與1996年的崩塌有三個明顯的集中區位，分別是下游部分集中上游多條支流匯集處，以及最上游的稜線部分。1999年的崩塌集中在中游的邊坡上，下游部分的崩塌零星且面積與個數偏少。2001年的崩塌沿主流有多個山崩溝狀的崩塌，上游多條支流匯集處仍有崩塌集中的趨勢。2004年的崩塌分布有兩個趨勢，規模較大的崩塌多分布在前述支流匯集處，規模小的崩塌多為新增且零星分布在邊坡及河岸邊。土石堆積扇狀地則出現在1996年及2001年。掩沒了出水溪與和社溪匯流口低位扇狀地上的神木國小一帶的建築（圖4）。

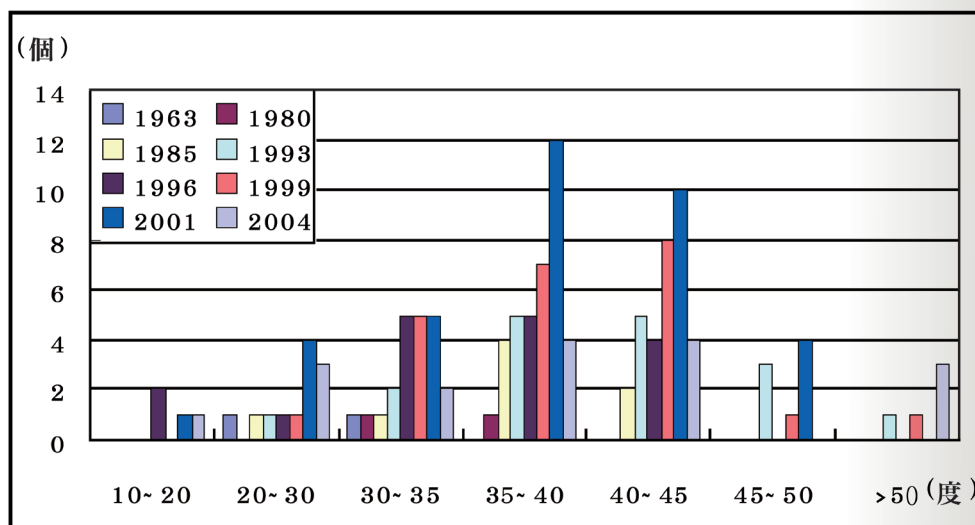
圖5、四號溪崩塌平均坡度分布圖

三條支流的崩塌坡度大多分布在30~45度之間（圖5 - 7），集集地震和桃芝颱風的崩塌平均坡度較之前發生的崩塌高，至敏督利颱風則趨緩。這種現象可能跟地震的地形效應有關，即震波會集中在高處（D.K. Keefer, 2000），使得上邊坡的崩塌增加，平均坡度的數值也因此增加。

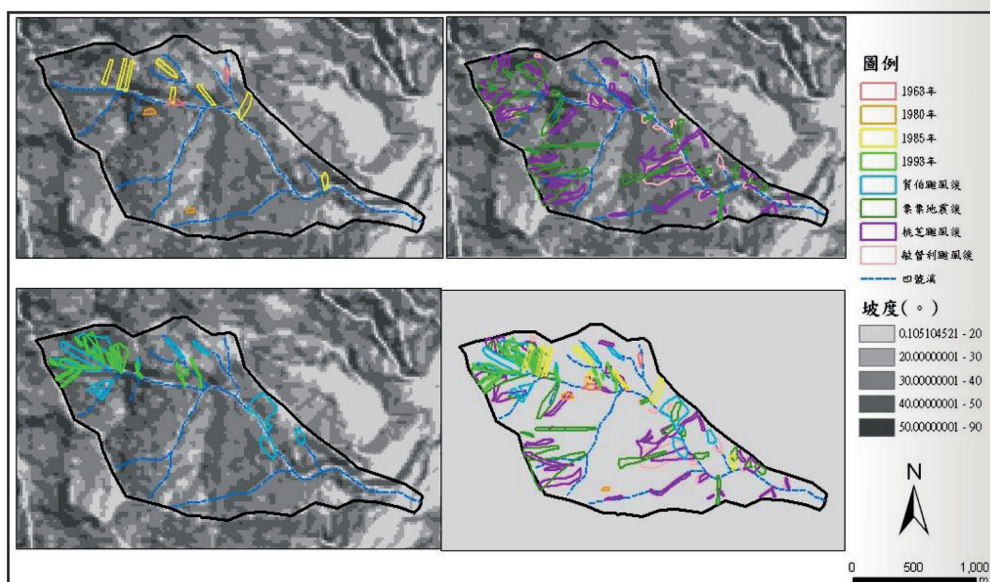
圖8、四號溪崩塌與坡度疊合圖

本研究進一步將三條支流的崩塌疊合本區的坡度圖（圖8 - 10），發現三條支流的崩塌都發生在流域中相對坡度最大的區位。雖然該區位不是每個年度都會有崩塌出現，也未必整片坡度較陡的邊坡都會一起崩塌，但其崩塌重複發生的機率相對較高，顯示邊坡坡度的陡峭程度，對本區的崩塌有相當重要的影響。

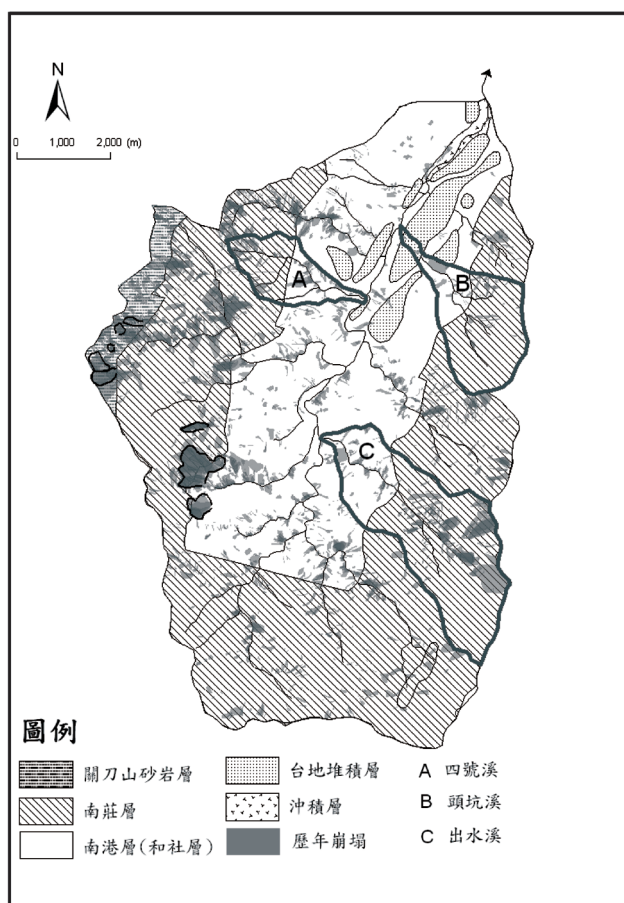
圖11、和社溪歷年崩塌與地質疊合圖

將崩塌分布圖與本區的地質圖加以疊合（圖11），可得和社溪整體的崩塌多發生在南莊層的部分，本研究區的三條支流亦然。南莊層雖以厚層砂岩為主，但本區的南莊層多有褶皺與小斷層經過（林慶偉，1996），岩體品質相對其他地區為低，因此崩塌重複性高，為本區較容易發生崩塌的地層。

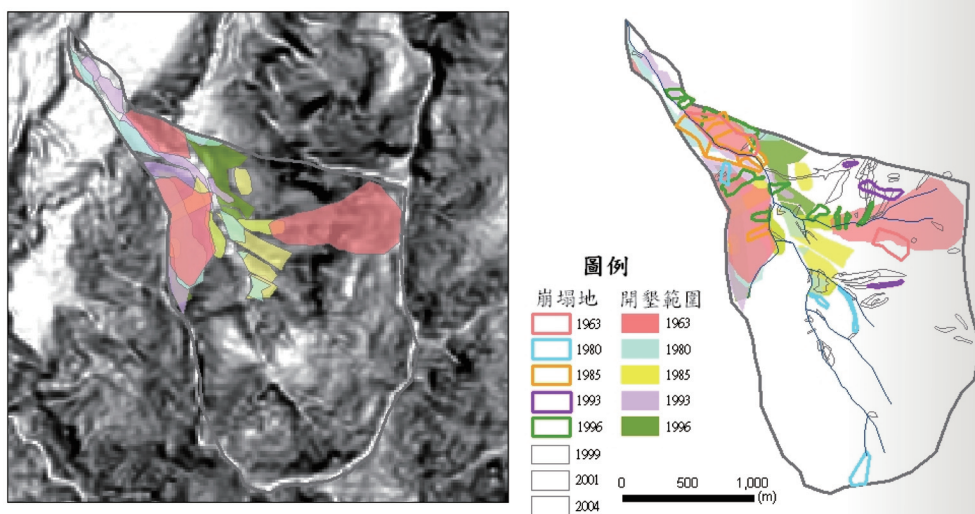
圖14 頭坑溪歷年開墾範圍與崩塌及坡度疊合圖

頭坑溪及出水溪在1963年的開發主要為林務局的伐林政策（1999年將此地的管理移交台大實驗林），面積廣大。頭坑溪的伐林集中在下游的邊坡，出水溪的伐林則在上游南坡較為平坦的區塊。1980年後頭坑溪的開墾都集中在坡度相對較為平緩的中下游，崩塌的分布與坡度相對關係較大，開墾對崩塌發生的影響在頭坑溪較不明顯，大多分布在道路的上下邊坡崩塌與道路的關係相對較為明顯。出水溪的邊坡開墾範圍僅限在下游處，中上游沒有可辨識的人為開發，因此崩塌發生與開墾的關係相對較不明顯。頭坑溪和出水溪的開墾地除了邊坡的利用之外，當地人還會利用河道內的埋積階地或土石堆積而成的河中洲進行農墾活動，頭坑溪的這種現象從1980年開始陸續出現，由下游的階地漸次向中上游匯流口處的平坦階地。出水溪則從1993開始陸續在航照中判釋出下游的埋積階地被開發利用。這些河谷中的利用雖然不會直接影響崩塌的發生，但以河谷配置而言，該河段河道較為狹窄，在大規模的事件發生時，河道中作物與設施不僅有沖毀的危險，也有可能阻擋流路，造成更大的災害。

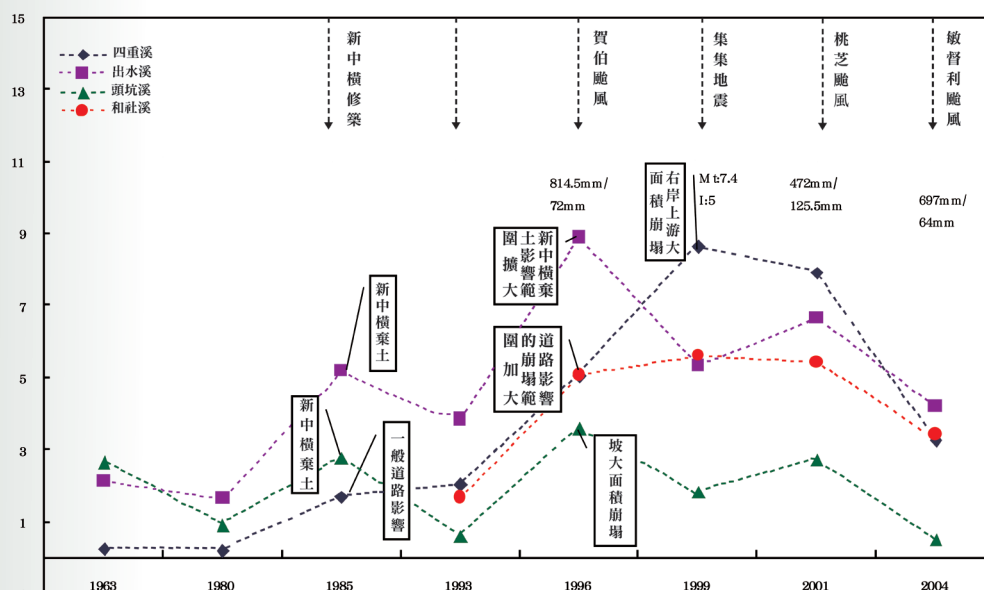
圖16 次流域歷年崩塌密度與事件規模比較圖

孤立於邊坡，沒有前後連結。本研究區早期仍有伐林的行為，若可以判斷航照中的裸露地為伐林地，就不列為崩塌裸露地。此外，計算三個次流域的崩塌密度（ $\text{ha}/\text{km}^2$ ），藉以比較各年度次流域的崩塌消長（圖16）。
