公寓大廈地下停車場空氣品質之研究

林建隆^{1,*} 賴榮平¹ 謝宏仁² 林厚順¹

Air quality in underground parking lots of condominium buildings

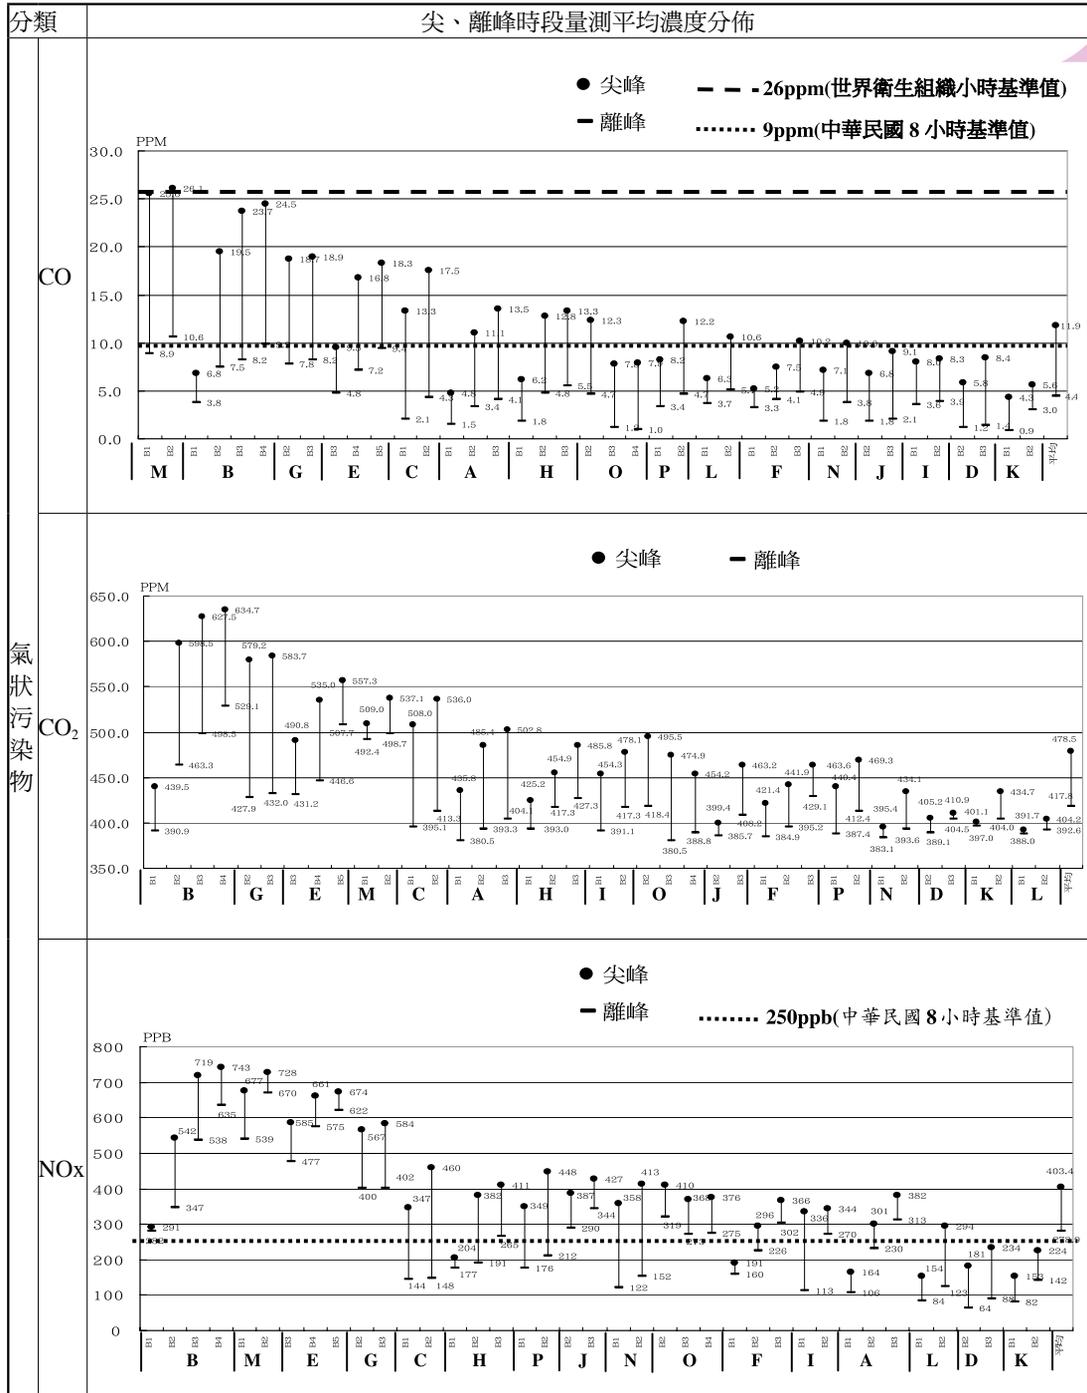
圖一 各案例尖、離峰時段空氣污染物平均濃度分佈

本研究針對公寓大廈地下停車場量測CO、CO₂、NO_x等三項氣狀污染物，以及粒狀物染物(PM₁₀)，共計量測16棟(39個地下樓層)公寓大廈地下停車場，其中B1為11例、B2為15例、B3為9例、B4為3例、B5為1例，量測所得結果如圖一所示。

車輛於燃燒不完全時會產生CO氣體的排放。根據調查結果顯示，案例尖峰時段CO平均濃度介於4.3~26.1 ppm之間，其中以案例M之CO平均濃度最高(26.1 ppm)，超過世界衛生組織1小時基準值(26 ppm)。而超過9 ppm(中華民國8小時基準值)的案例有12個，其樓層分佈B1樓層佔18.1%(2/11)、B2樓層佔66.6%(10/15)、B3樓層佔55.5%(5/9)、B4樓層佔66.6%(2/3)、B5樓層佔100%(1/1)。案例離峰時段CO平均濃度介於0.9~10.6 ppm之間，其中僅有案例M超過10 ppm。所有調查案例尖峰與離峰時段CO平均濃度均有明顯變化，其濃度從尖峰時段至離峰時段下降差距從3.0~16.1 ppm，平均下降7.7 ppm。而在樓層分佈方面，案例O於B3、B4樓層設有通風採光天井，使得B3、B4樓層CO平均濃度小於B2樓層外，其餘案例樓層越往下CO平均濃度越高。在排除案例O及排風機故障率超過50%的案例B、C之B1樓層與案例D之B2樓層外，尖峰時段每往下一層樓CO平均濃度增加2.1 ppm(樓層樣本數33, $p < 0.001$)、離峰時段每往下一層樓CO平均濃度增加1.4 ppm(樓層樣本數33, p

尖峰與離峰時段各案例NO_x平均濃度均有明顯的變化，其濃度從尖峰時段至離峰時段下降差距從77.0 ppb至257.7 ppb，平均下降132.6 ppb。調查案例中M、E、G、B四案例之平均濃度大於500 ppb，其中案例B中NO_x平均濃度更高達743 ppb。在樓層分佈方面，除案例O外，其餘案例為樓層越往下NO_x平均濃度越高。在排除案例O及排風

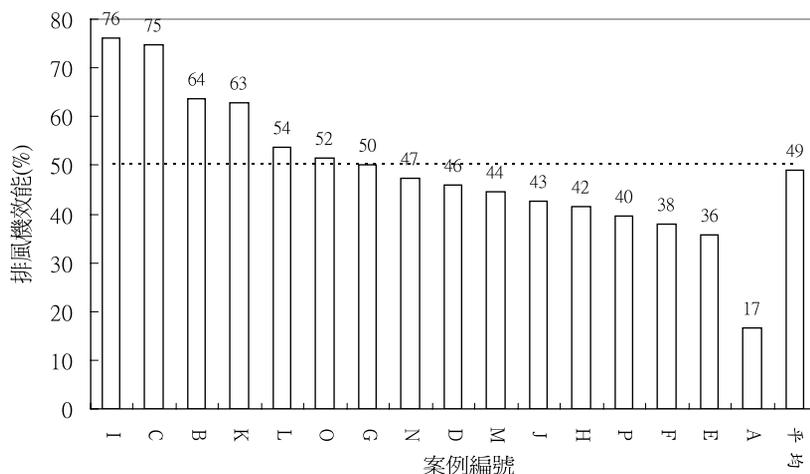
圖二 各案例平均排風機效能

在排風機效能方面，各案例整體平均排風效能僅達原設計值的49%，案例A、E、F、P、H、J、M、D、N等九個案例均不到原設計值的50%，其中案例A由於排風機皮帶年久失修，導致排風機的效能降低為原設計值17%為最低，出風口與回風口風量甚小，如圖二所示。而在九個案例中，採用風管排風佔7個，設置誘導機佔2個。

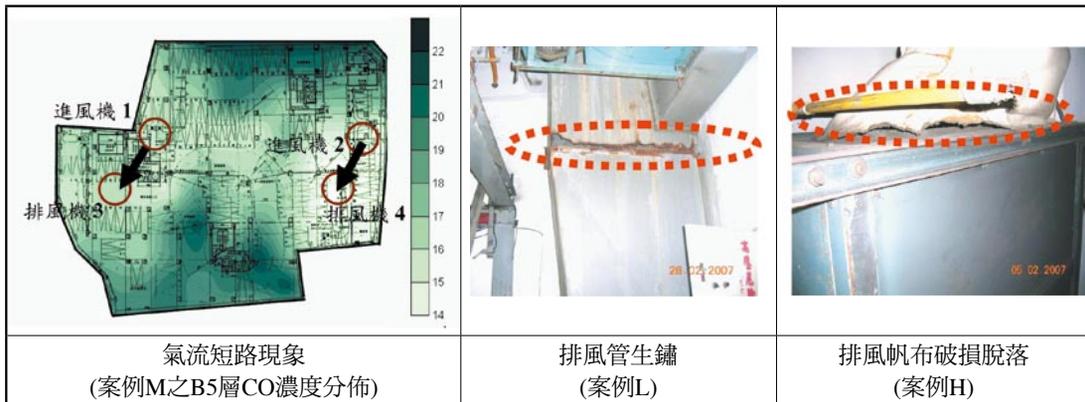
圖三 案例抽排風系統現況問題

根據上述排風機調查顯示，普遍效能不高，導致地下停車場空氣污染物無法有效的排出。本研究根據現況調查及社區管理委員會主委訪談發現案例抽排風系統現況主要有以下三個問題點，如圖三所示。

1. 進風口、排風口配置不當：部份案例進風口與排風口設計配置不當，造成氣流短路現象。其中案例M之進風機1、2所進入的新鮮外氣直接由排風機3、4排出，室內空

氣污染物無法充分被新鮮空氣稀釋。

2. 風管及帆布接頭破損：部份案例因為地面層出風口雨遮設計不良常常造成雨水順著排風管流下，並且未設置適當的清潔口、管內常常積水，導致年久生鏽而破損。另外，部份案例排風機的帆布接頭破損脫落，其原因有1.風機啟動振動量大，造成帆布接頭脫落；2.帆布接頭年久老化脆化而破損。
3. 抽排風系統缺乏維護更新：社區管委會疏於進行地下停車場抽排風系統的日常維護及損壞的修復，導致109台排風機中有17台故障維修。其中又以B1樓層損壞率最高，因為B1外氣引入較佳，系統損壞時住戶抱怨程度較低，導致較不積極進行維護更新動作。另外，本研究訪談各案例社區管理委員會，均無針對地下停車場抽排風系統實施定期的維護保養機制。

- 五、本研究根據現況調查分析，初步建議公寓大廈地下停車場空氣品質的改善方式可由以下二方面說明：(1)在設計階段：建議於地下停車場設置適當的開口或天井，能有效引入自然通風，排除空氣污染物濃度。而車道設計部份應儘量採用直通式，避免使用複雜的環狀車道。樓梯、電梯出入口應設置門禁管制，以有效的隔離空氣污染物。另外，在抽排風系統部份應適當配置進風口與排風口，避免造成氣流短路現象；(2)在日常使用階段：建議公寓大廈管理委員會能落實抽排風系統定期維護機制，其中應包含進風口、風管、接頭、抽排風機及排風口等處是否有破損、損壞或阻礙物等，以提高抽排風系統效能，改善地下停車場空氣品質。

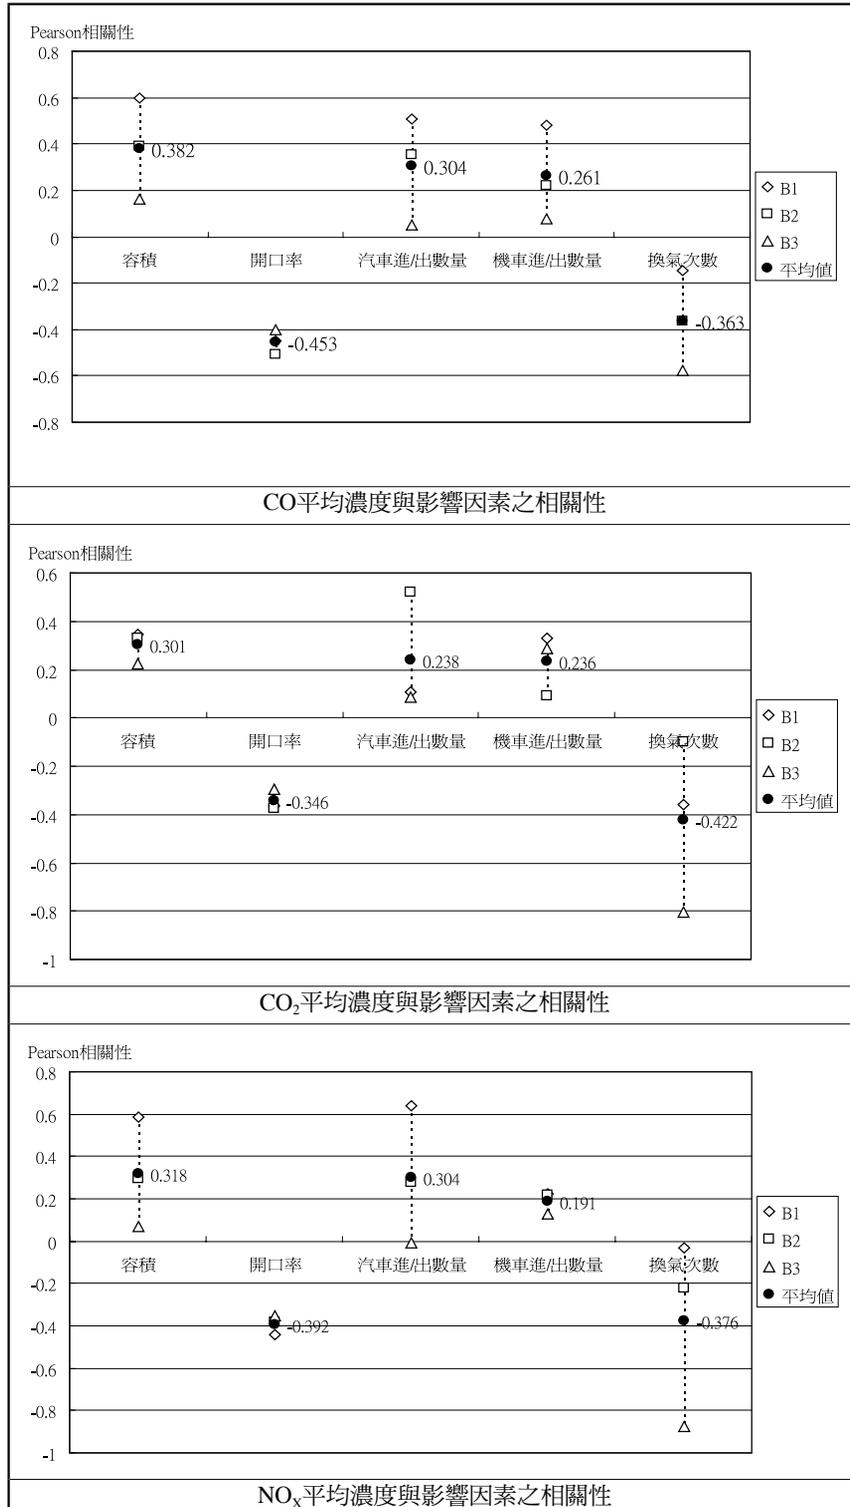
圖四 樓層別氣狀污染物平均濃度與影響因素之相關性分析

各樓層別相關性檢定分析結果發現，地下停車場各樓層氣狀污染物CO、CO₂、NO_x平均濃度與影響因素之相關性分佈趨勢一致，如圖四所示。其中氣狀污染物平均濃度與容積、汽車進出數量及機車進出數量等因素呈現正相關性，且都呈現隨樓層數越低相關性越低的趨勢，顯示越往低樓層氣狀污染物平均濃度越不易受這三個因素所影響，其原因為越往低樓層氣狀污染物濃度越不易排除，導致濃度越高，高濃度下受容積變化或車輛進出所產生的污染物影響性就會變小。此外，氣狀污染物平均濃度與開口率及換氣次數等二因素呈現負相關性。
