# 台灣西南海岸沙洲變遷與海岸災害\*

分布於台灣西南部海岸的濱外沙洲島，是海岸防護的天然屏障。本文藉由航空照片、衛星影像及地面的地形剖面調查等資料，研究台灣西南部外傘頂洲和網子寮汕這兩個沙洲島近幾十年來的地形變遷，並探討這些變遷對海岸災害防護的可能衝擊。在雲嘉外海的外傘頂洲整個島往東南方向遷移，海峽側的濱線後退快速，前列沙丘幾被侵蝕消失，僅在島的西南段還有一些低矮沙丘殘存。全島高程下降、出露面積也縮小。而台南外海的網子寮汕，原細長狹窄，但近年卻有多次新潮口的形成與閉合，尤其北段前沙丘消失，整個高程下降形成一潮汐灘地，而南段的海岸線也後退百公尺以上，海灘消失，海岸防風林木倒塌，且出現明顯沙丘崖。兩者均有整個沙洲島沙量收支失衡的問題，追究其原因顯示，主要和近四分之一世紀以來，鄰近海岸的工程結構物建構直接相關，致使西南部沙洲島的侵蝕作用速率加快，沙量減損。這些變遷將減損沙洲對海岸的保護功能，致使未來西南部海岸因全球氣候變遷所引發的各種海岸災害潛勢增高。

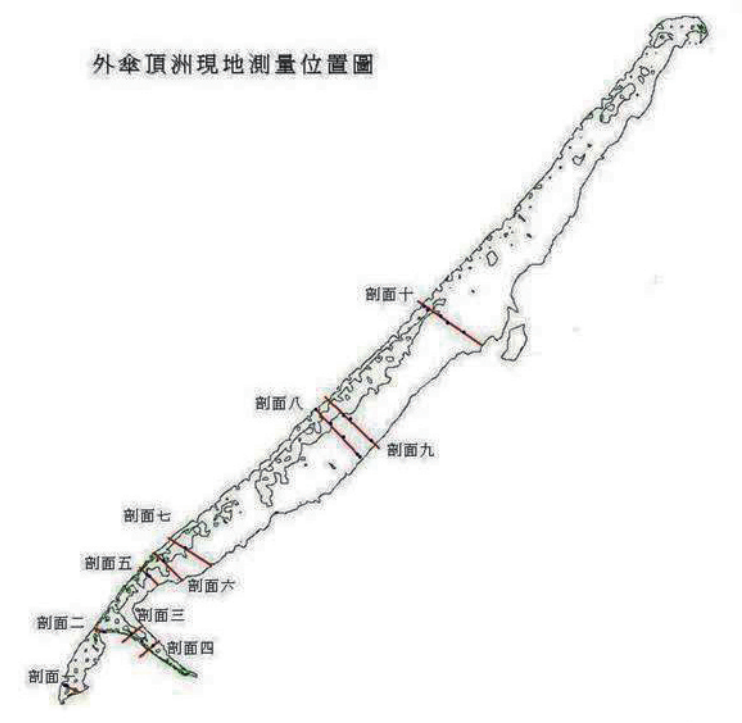
圖2、外傘頂洲現場地形剖面量測位置圖 (底圖為1978年水利署水利規劃總隊所繪製的地形圖)

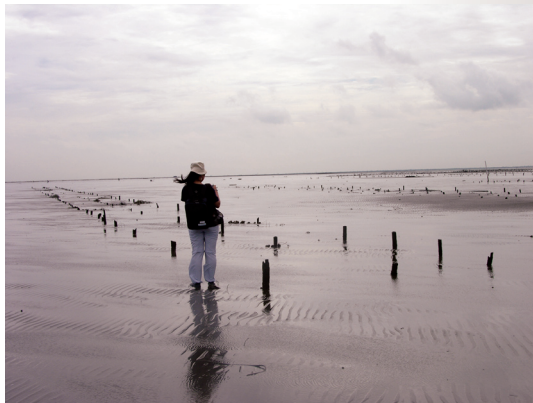
照片1、外傘頂洲內灣側有許多被沙掩埋的養殖蚵棚，是波浪越洗作用使沙洲島向陸遷移的證據

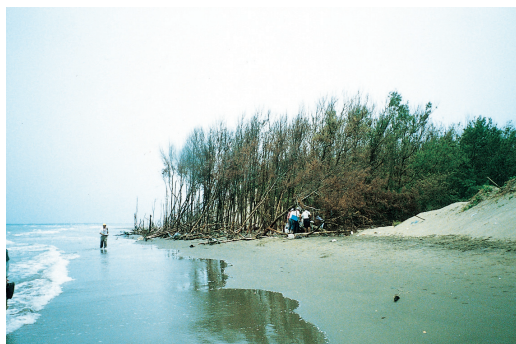
照片2、網子寮汕海岸侵蝕，濱線後退使後側防風林紛紛倒塌（2000年8月拍攝）

依據歷年影像圖資的分析，網子寮汕沙洲長期以來有漸往南和往東（往內陸）遷移的趨勢（圖5），<sup>19</sup>但最近十年來地形上的變化尤其劇烈。首先是南段的沙灘，開始有海岸線後退的情形，在1996至2000年的四年間，大約後退了數十公尺。致南段原有的寬廣灘面和海灘平台及連續沙丘地形逐漸消失。濱線快速後退的結果，也導致原人工種植，離岸約上百公尺的防風林木，亦紛紛倒塌（照片2）。另外整個沙洲島在中段比較狹窄平坦的低地處，亦在1999年10月初的一次秋颱期間，沖出二道新的潮口，使原來的網子寮汕斷成三截。這二道新潮口在2000年的颱風季後，開口更見擴大，至2001年6至7月間連續的幾次颱風過後，中間的一小截沙洲已完全消失，二道潮口合成一道寬潮口，一直維持至今（暫稱為1999新潮口），退潮時在潮口的潟湖側可看到漲潮潮汐三角洲（flood-tidal delta）的發育。而原先全島最北端與青山港汕分隔的七股潟湖北潮口也逐漸淤淺，使原網子寮汕北段漸併入北側

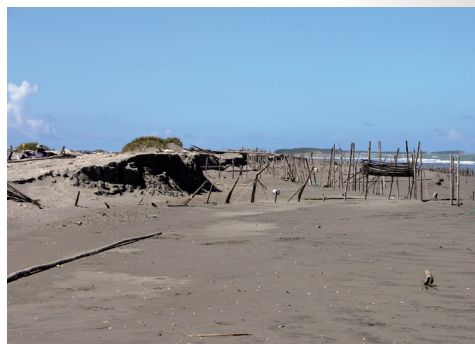
照片3、2004年網子寮汕上的人工抽沙養灘區，因海岸侵蝕而出現陡崖。崖前成排的竹架是原先人工養灘區內的格區欄柵，用以防止抽沙填入的沈積物流失（2006年7月拍攝）

的青山港汕，而原七股潟湖北潮口的功能也被1999年維持至今的新潮口所取代，整個潟湖內部的潮水流動，物質循環模式均產生變化。而舊北潮口和1999新潮口之間的沙洲，近十年來地形變動劇烈，經常維持著一至二道較淺的小潮口，在夏季颱風波浪作用後形成，但在冬季又因沿岸輸沙及風沙的搬運作用而淤淺閉合。2004年間水利署第六河川局為保護沙洲，曾在1999年新潮口北側以自潟湖抽沙的方式人工養灘，但養灘區也已發生嚴重侵蝕，靠海側因此形成侵蝕陡崖（照片3）。
