## 自然和人為因子對南投縣和社溪流域之邊坡崩壞的影響

## 摘要

# Natural and human-induced factors on slope failures in the Hoshe Basin, Chenyulan River, Nantou County

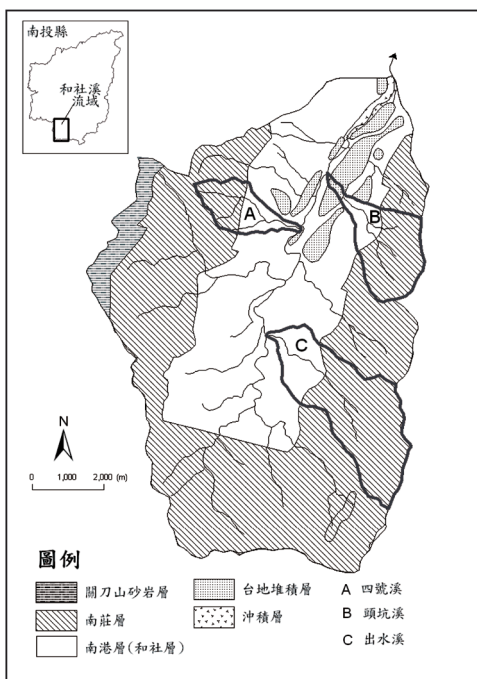
圖1、研究區位置與地質圖

本研究區位在臺灣中部濁水溪南岸，陳有蘭溪南部支流和社溪的三個支流，這三條支流的流域面積各差1個等級（表2），皆屬於2級河。河道坡降大，流域坡度在30 - 35度之間，反應了山地型河川陡峭的環境特性。河長的部分多在5公里以下，流路短，對事件反應較為快速，易觀察變動情況。組成地層以南港層與南莊層為主，前者多分布在中下游，後者則在中上游位置（圖

1）。南港層（和社層）主要由暗灰色至暗黑色緻密頁岩或厚層粉砂岩構成。頁岩多成球狀風化，較大岩塊易崩解成小岩塊，粉砂岩則抗蝕性較強，會出現瀑布或陡壁的現象（謝有忠，1998）。南莊層則為淺灰色細粒厚層砂岩為主，略成馬蹄形，厚層砂岩常風化成大岩塊，本區河道中多巨石，大部分都由南莊層風化而成。區內有許多構造線，顯示本研究區岩體較為不穩定，由大部分溪流中下游的露頭可見大量崩積層及河道豐富的土石堆積，都可顯示本區地質的破碎狀況。依據望鄉測站資料顯示，本區年平均雨量為2509.4公釐（1961 - 2002年），雨量集中

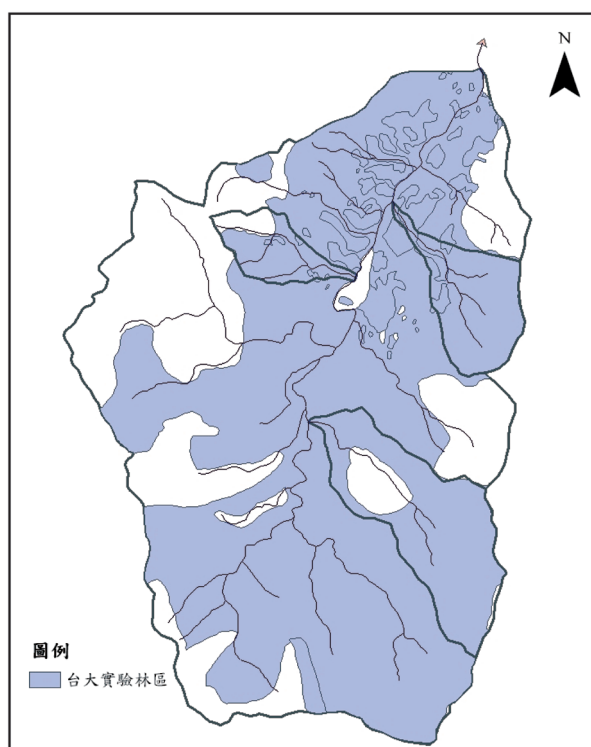
圖13 和社溪台大實驗林區分布圖

頭坑溪及出水溪在1963年的開發主要為林務局的伐林政策（1999年將此地的管理移交台大實驗林），面積廣大。頭坑溪的伐林集中在下游的邊坡，出水溪的伐林則在上游南坡較為平坦的區塊。1980年後頭坑溪的開墾都集中在坡度相對較為平緩的中下游，崩塌的分布與坡度相對關係較大，開墾對崩塌發生的影響在頭坑溪較不明顯，大多分布在道路的上下邊坡崩塌與道路的關係相對較為明顯。出水溪的邊坡開墾範圍僅限在下游處，中上游沒有可辨識的人為開發，因此崩塌發生與開墾的關係相對較不明顯。頭坑溪和出水溪的開墾地除了邊坡的利用之外，當地人還會利用河道內的埋積階地或土石堆積而成的河中洲進行農墾活動，頭坑溪的這種現象從1980年開始陸續出現，由下游的階地漸次向中上游匯流口處的平坦階地。出水溪則從1993開始陸續在航照中判釋出下游的埋積階地被開發利用。這些河谷中的利用雖然不會直接影響崩塌的發生，但以河谷配置而言，該河段河道較為狹窄，在大規模的事件發生時，河道中作物與設施不僅有沖毀的危險，也有可能阻擋流路，造成更大的災害。
